АКТ
ГОСУДАРСТВЕННОЙ ИСТОРИКО-КУЛЬТУРНОЙ ЭКСПЕРТИЗЫ
проектной документации на проведение работ по сохранению объекта
культурного наследия регионального значения «Вокзал речной» по
адресу: г. Пермь, ул. Монастырская, 2

АКТ
ГОСУДАРСТВЕННОЙ ИСТОРИКО-КУЛЬТУРНОЙ ЭКСПЕРТИЗЫ
проектной документации на проведение работ по сохранению объекта
культурного наследия регионального значения «Вокзал речной» по адресу:
г. Пермь, ул. Монастырская, 2

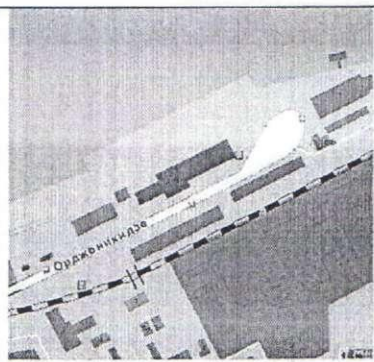
№ п/ох	Наименование, описание предметов охраны	Изображение
1. Градостроительная охрана		
1.1	Местоположение и градостроительные характеристики здания 1932-1940 гг., как композиционного акцента застройки набережной реки Камы и улицы Орджоникидзе ¹

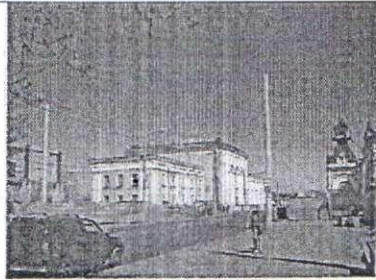
1.2	Визуальные раскрытия, основные видовые точки в северо-восточном направлении вдоль набережной реки Камы и улицы Орджоникидзе

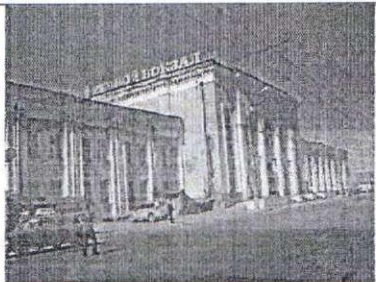
2. Архитектурная охрана (экстерьер)		
2.1	Пространственная композиция здания 1932-1940 гг., состоящая из трех разновеликих объемов, поставленных вдоль набережной реки Камы: среднего доминирующего, и двух подчиненных, расположение и высотные отметки архитектурных элементов здания

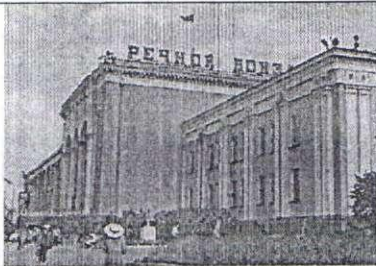
2.2	Композиционное решение и архитектурно-художественное оформление фасадов 1932-1940 гг., включая местоположение, форму, размеры, оформление, характер оконных и дверных проёмов

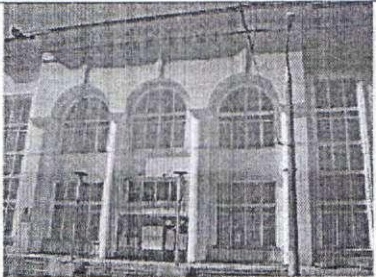
2.3	Сохранившиеся декоративные элементы фасадов:	
2.3.1	- трехарочные портики на двух фасадах среднего объема,

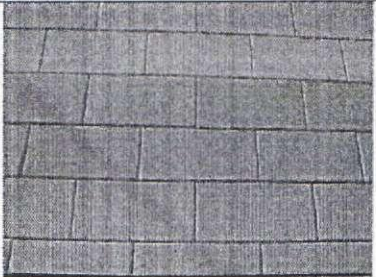
2.3.2	- рустовка

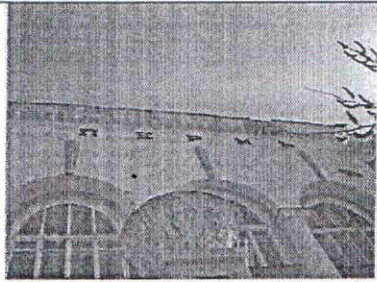
2.3.3	- рельефные надписи под венчающим карнизом "ПЕРМЬ" на северном фасаде и "РЕЧНОЙ ВО-КЗАЛ" на южном

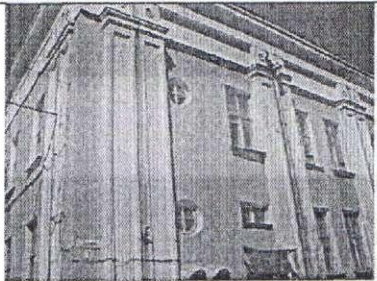
2.3.4	- полуколонны, пилоны, пилястры

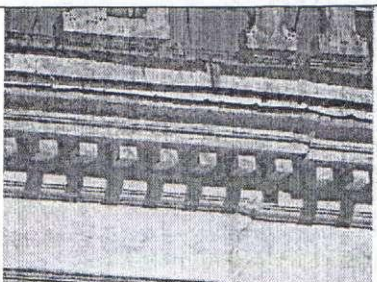
2.3.5	- венчающий карниз среднего объема с мутулами

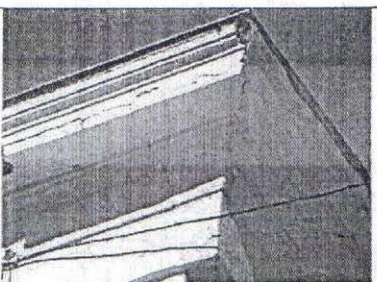
2.3.6	- развитые венчающие карнизы боковых объемов

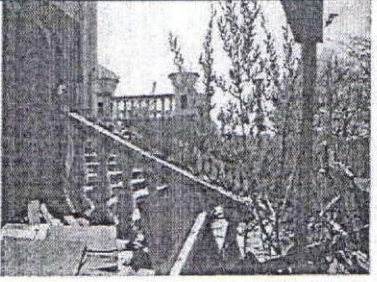
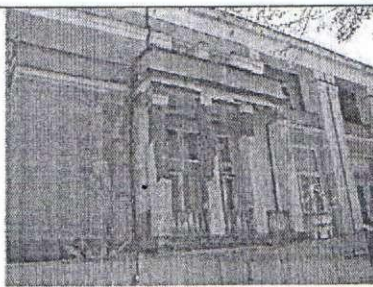
2.3.7	- замки арочных перемычек, рамочные наличники окон, подоконники	
2.3.8	- композиционное решение и архитектурно-художественное оформление трех лестниц и площадок северного и южного фасадов, четырехстолпный портик и крыльцо, включая бетонные балясины, поручни, тумбы и вазоны

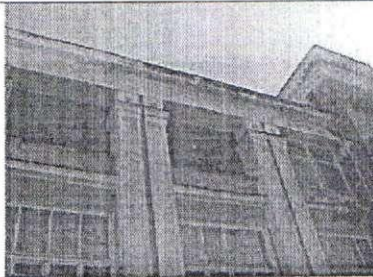
2.3.9	- элементы галереи на втором этаже восточного объема

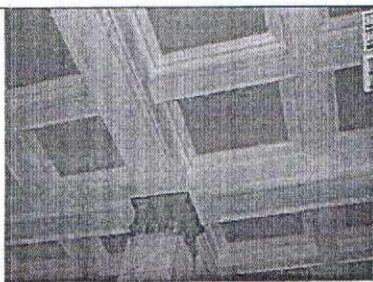
2.4	Колористическое решение фасадов 1932-1940 гг. (цвет уточняется при реставрационном исследовании)	
3. Архитектурная охрана (интерьер)		
3.1	Планировочная структура, сформированная в несущих конструкциях здания	
3.2	Архитектурно-художественное оформление интерьера здания 1932-1940 гг., в том числе:	
3.2.1	Фойе 1-го этажа:	
3.2.1.1	- декоративное оформление кессонированного потолка

Устройство приспособления для обеспечения доступа маломобильных групп населения (лифт) встраивается в пространство между ребрами кессонированного перекрытия и не разрушает его. Устройство светопрозрачных пере-

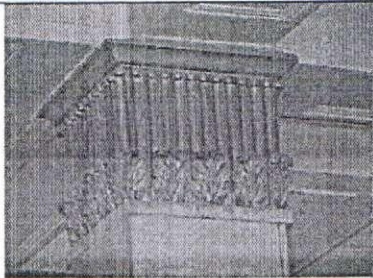
3.2.1.2	- облицовка столбов натуральным камнем - лепные капители столбов стилизованного ордера

Колонны существующие – на цокольном и первом этажах монолитные железобетонные из бетона класса В15-В20 сечением 510×510 мм, сетка колонн 6,00×5,25 метров. Техническое состояние колонн работоспособное, предусмотрен косметический ремонт мест вскрытия и замена поврежденных мраморных плит облицовки колонн.

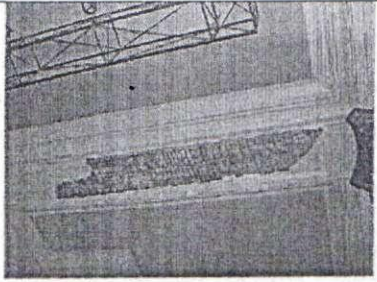
3.2.2.1	- декоративное оформление кессонированного потолка

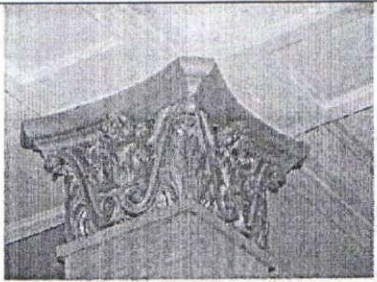
3.2.2.2	- облицовка столбов натуральным камнем - лепные капители столбов стилизованного ордера

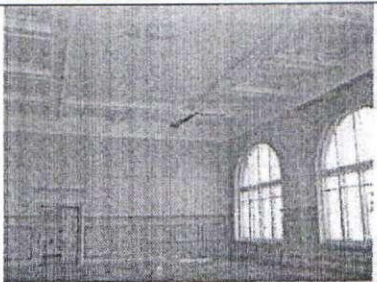
3.2.3	Помещение ресторана 2-го этажа:

3.2.3.1	- декоративное оформление потолка	
3.2.3.2	- декоративное оформление проемов, простенков и стен	
3.3	Парадные лестницы в фойе среднего объема и в зале ожидания первого этажа: их местоположение, конструкция, материал, оформление бетонными балясинами и массивным поручнем
